天津岛津液压有限公司新建厂房及附属用房项目

水土保持设施验收报告

建设单位：天津岛津液压有限公司

验收单位：天津惠泽宏鑫工程咨询有限公司

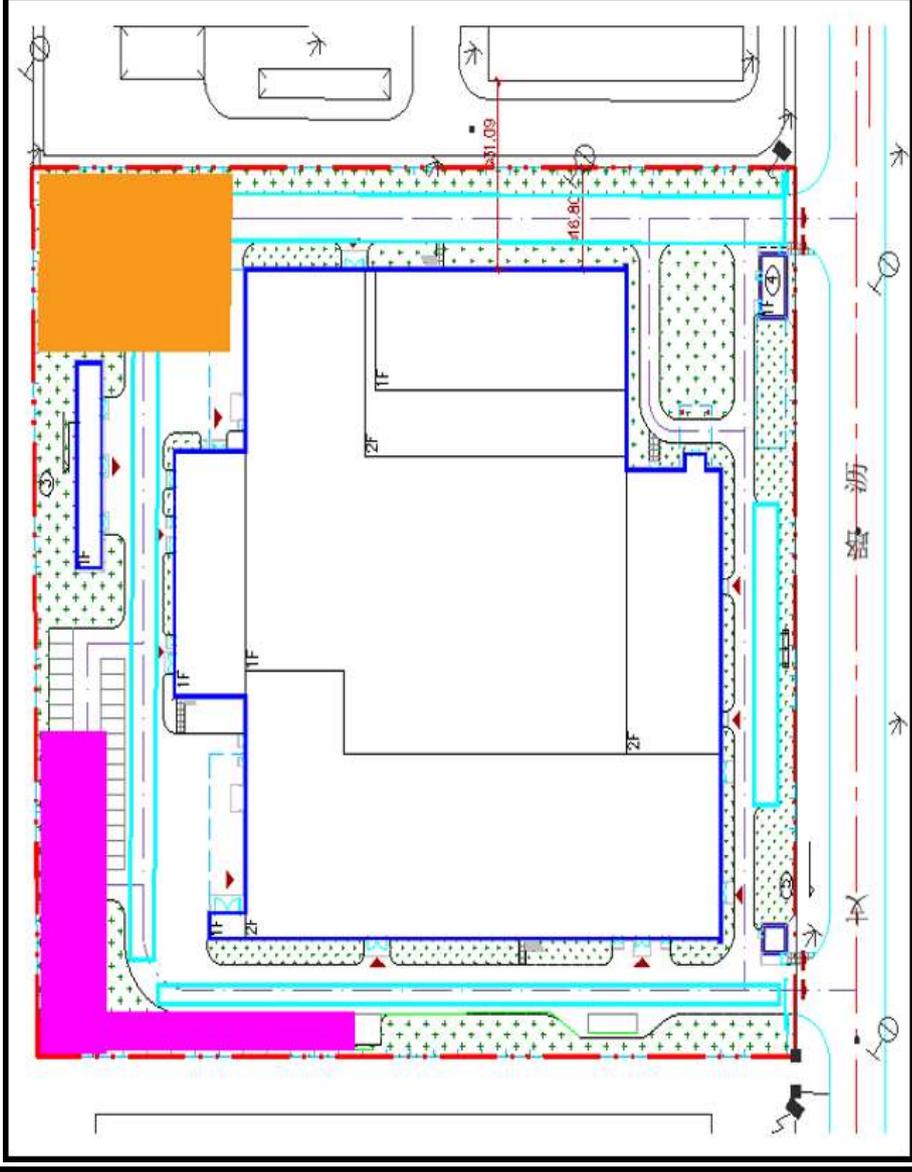
水土流失防治责任范围图

序号	分区	防治责任范围
1	建构筑物工程区	1.13
2	道路及配套设施工区	0.75
3	绿化工程区	0.48
4	施工生产生活区	(0.10)
5	临时堆土区	(0.10)
	合计	2.36

说明：水土保持方案报告确定防治责任范围为2.36hm²，本项目实际发生的防治责任范围为2.36hm²，防治责任范围未发生变化。主要是因为在本项目建设过程中建设单位加强管理，项目区四周设置了围挡，将本项目水土流失影响范围严格控制在设计范围之内。

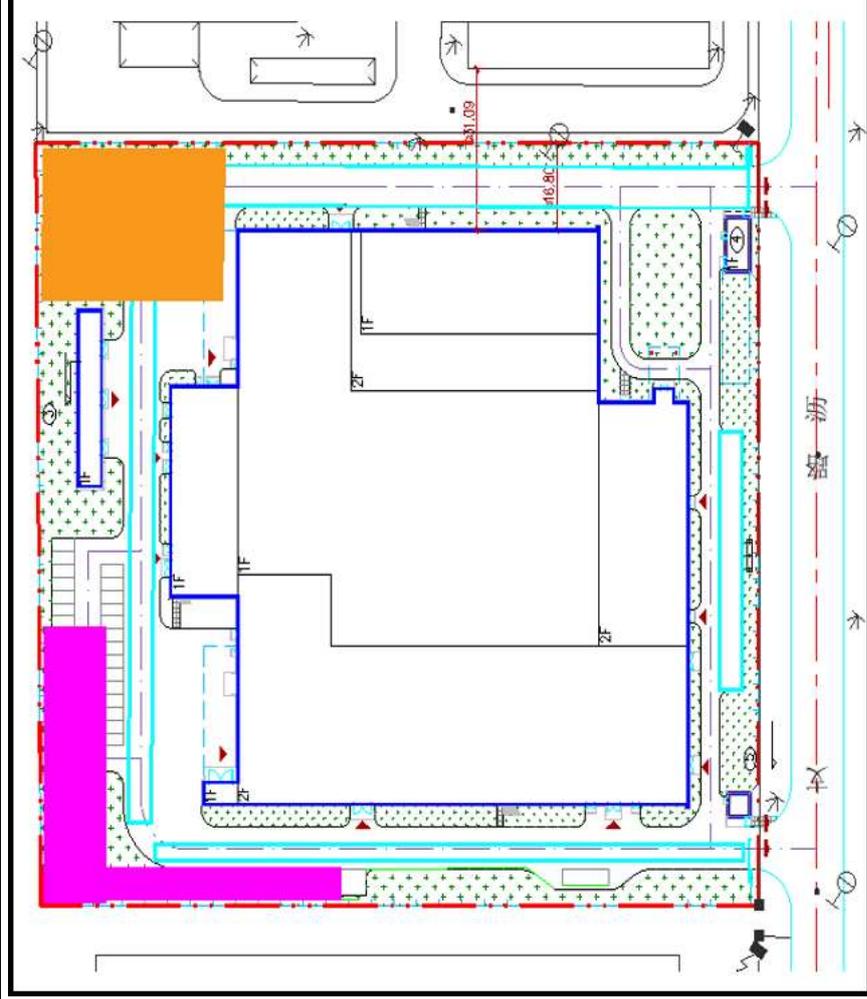
水土保持设施竣工验收图

水土保持设施清单		
工程措施	雨水管网 (m)	538
	植草砖铺装 (m ²)	1300
植物措施	穴播植草 (m ²)	1300
	综合绿化 (hm ²)	0.48
